Ремонт переключателя поворотов и дальнего света.

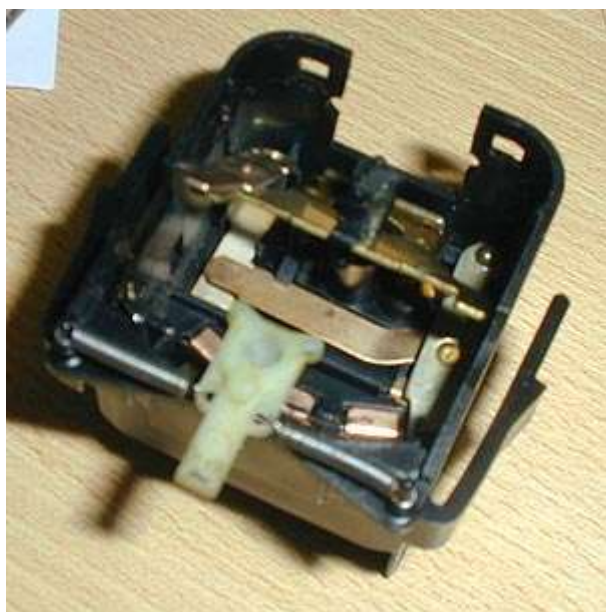
Проблема: На ходу самопроизвольно загорается дальний свет, что сильно нервирует встречные и попутные автомобили. Проблема довольно распространенная, у меня она встречалась еще на первой Вектре. Неисправность возникает из-за того, что изнашивается пара трения в месте где сам рычаг переключения соприкасается с вильчатой контактной пластиной. Из-за износа эта пластина поднимается вверх и начинает замыкать контакт дальнего света.

6. Обратите внимание на канавку в рычаге переключателя (показано зеленой стрелкой), именно она является причиной моргания дальнего света.

7. Извлекаем вильчатую пластину (показана синей стрелкой) и подгибаем ее правый контакт вниз (показано красной стрелкой). При этом необходимо удержаться от возможности держать пластину за пластмассовую ось, так как она может разболтаться или сломаться. Вообще с пластинами необходимо быть очень осторожными. Поскольку малейшая их деформация может привести к неожиданным последствиям, например будет выключаться ближний при включении указателя поворота.

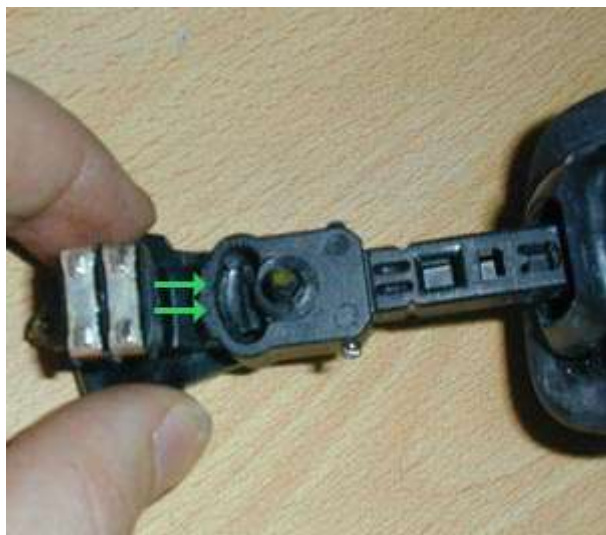
5. Разбираем переключатель. Для этого по очереди маленькой плоской отверткой выводим из зацепления фиксаторы, сначала с одного бока, затем с другого, а потом оставшиеся. Здесь нужно быть аккуратным и снимать верхнюю крышку очень осторожно, так как существует возможность потерять мелкие контактные пластины. Заметьте как были расположены пластины! После снятия крышки и рычага, взору открываются внутренности

переключателя:

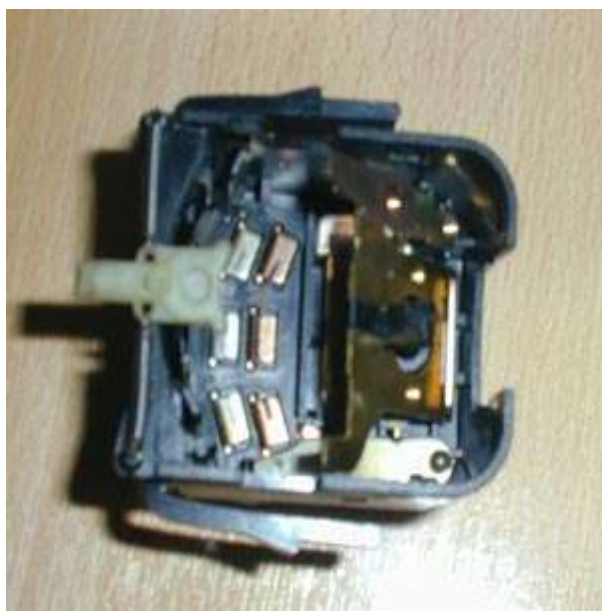
- — контролируем правильность

установки пластины 1, узкой частью она должна быть ориентирована к стенке;

- — вставляем на место вильчатую пластину;
- — вставляем на место рычаг и тем самым прижимаем вильчатую пластину;
- — удерживая пластину в нажатом положении, укладываем на место пластину 2. Ее узкая часть так же должна быть ориентирована к стенке;
- — продолжая удерживать пластину, кладем на рычаг белую фиговинку и одеваем пружины;
- — для удержания пружины нажимаем на самый край переключателя большим пальцем и закрываем верхнюю крышку;
- — самое главное это контроль положения пластин.
